О РЕЗУЛЬТАТАХ ПОДКОНТРОЛЬНОЙ ЭКСПЛУАТАЦИИ ТЕЛЕЖЕК МОДЕЛИ 18-9836

Рис. 1.
Тележка
модели 18-9836,
изготовленная
в соответствии
с конструкторской
документацией
R AR-3441-02 [03]

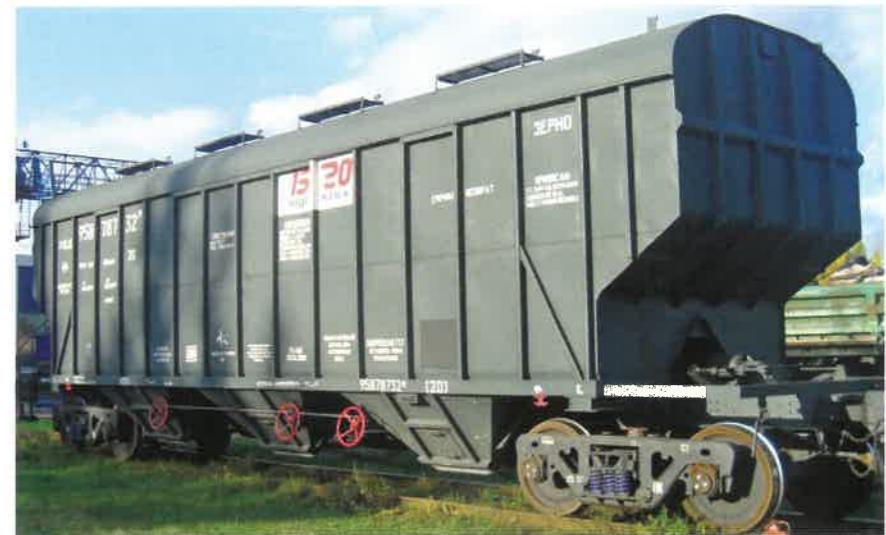
Рис. 2. Вагон-хоппер модели 19-9549-04 с тележками модели 18-9836

Рассмотрим порядок и результаты эксплуатационной проверки новой тележки. Для ее проведения в 2019 г. была изготовлена подконтрольная партия вагонов-хопперов модели 19-9549-04 (в соответствии с согласованной и утвержденной в установленном порядке конструкторской документацией ЦДЛР.6613333.054 ТУ и ЦДЛР.5317.00.00.000 на вагон-хоппер для зерна), оборудованных тележками модели 18-9836 (рис. 2). Из этой партии была отобрана группа из пяти вагонов для проведения периодических комиссионных осмотров, в ходе которых помимо контроля соответствия эксплуатационным требованиям осуществлялись полная разборка тележек и оценка технического состояния их узлов и деталей. Подконтрольная эксплуатация проводилась при участии представителей АО «ВНИИЖТ», Департамента технической по-

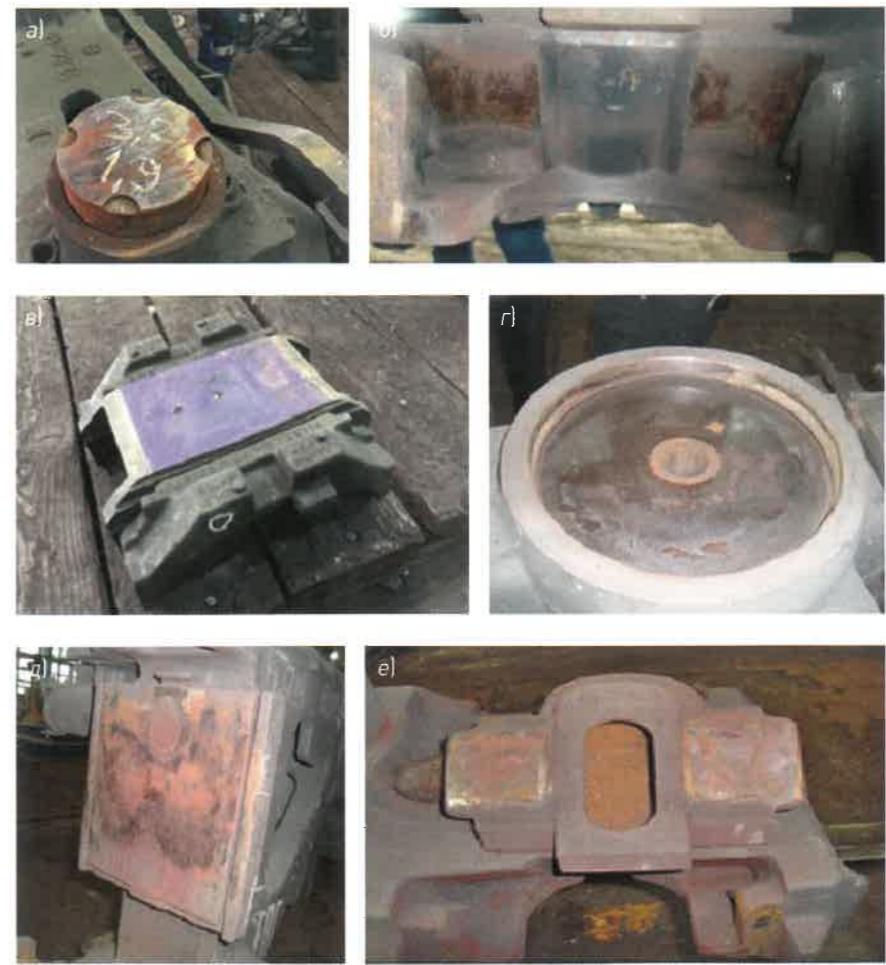
Рис. 3. Детали и поверхности тележки модели 18-9836, контролируемые при проведении подконтрольной эксплуатации:
а – износостойкие опорные и упорные поверхности колпака и корпуса скользуна;
б – рабочие наклонные поверхности кармана надрессорной балки, поверхности упорных стенок кармана надрессорной балки, поверхности вертикальных упоров надрессорной балки;
в – адаптер и упругая накладка;
г – износостойкое кольцо под пятника, поверхность отверстия под шкворень;
д – фрикционные планки в рессорном проеме;
е – наклонные поверхности фрикционного клина, вертикальная поверхность фрикционного клина

го фактического ресурса узлов и характера его изменения по мере накопления пробега. Для этого на этапе производства вагонов были проведены измерения исходных параметров большого числа деталей и поверхностей тележек (рис. 3). Замеры велись с учетом конструктивных допусков с заполнением карт технического состояния и с привязкой к постоянному месту каждой детали в конкретной тележке. Далее оценивалось состояние деталей с определением максимальных и минимальных величин износов в зависимости от пробега (рис. 4, 5). Полученные данные были зафиксированы в актах комиссионных осмотров, а промежуточные результаты регулярно анализировались для более точной оценки распределения темпов износов в зависимости от накопленного пробега.

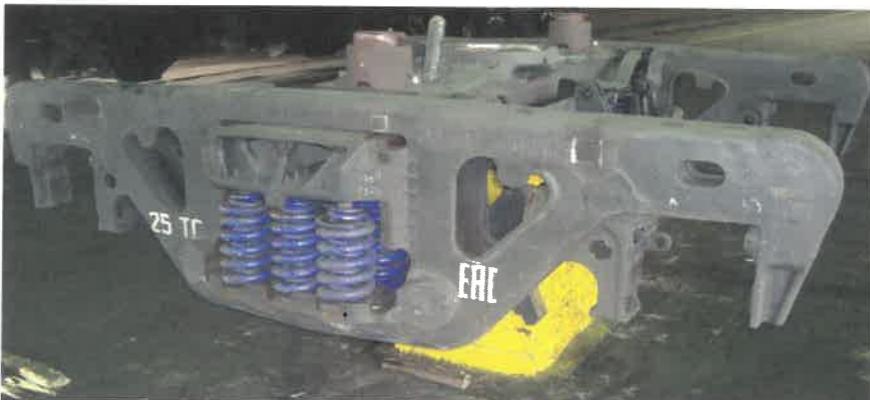
Рис. 4. Тележка на позиции разборки перед измерением контролируемых деталей

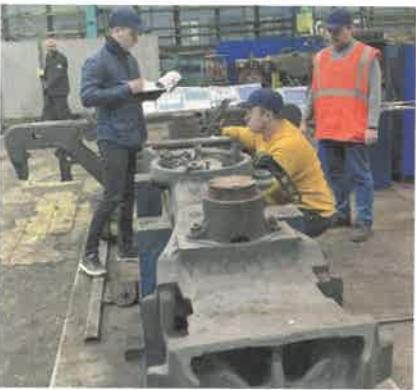
Рис. 5. Проведение измерений

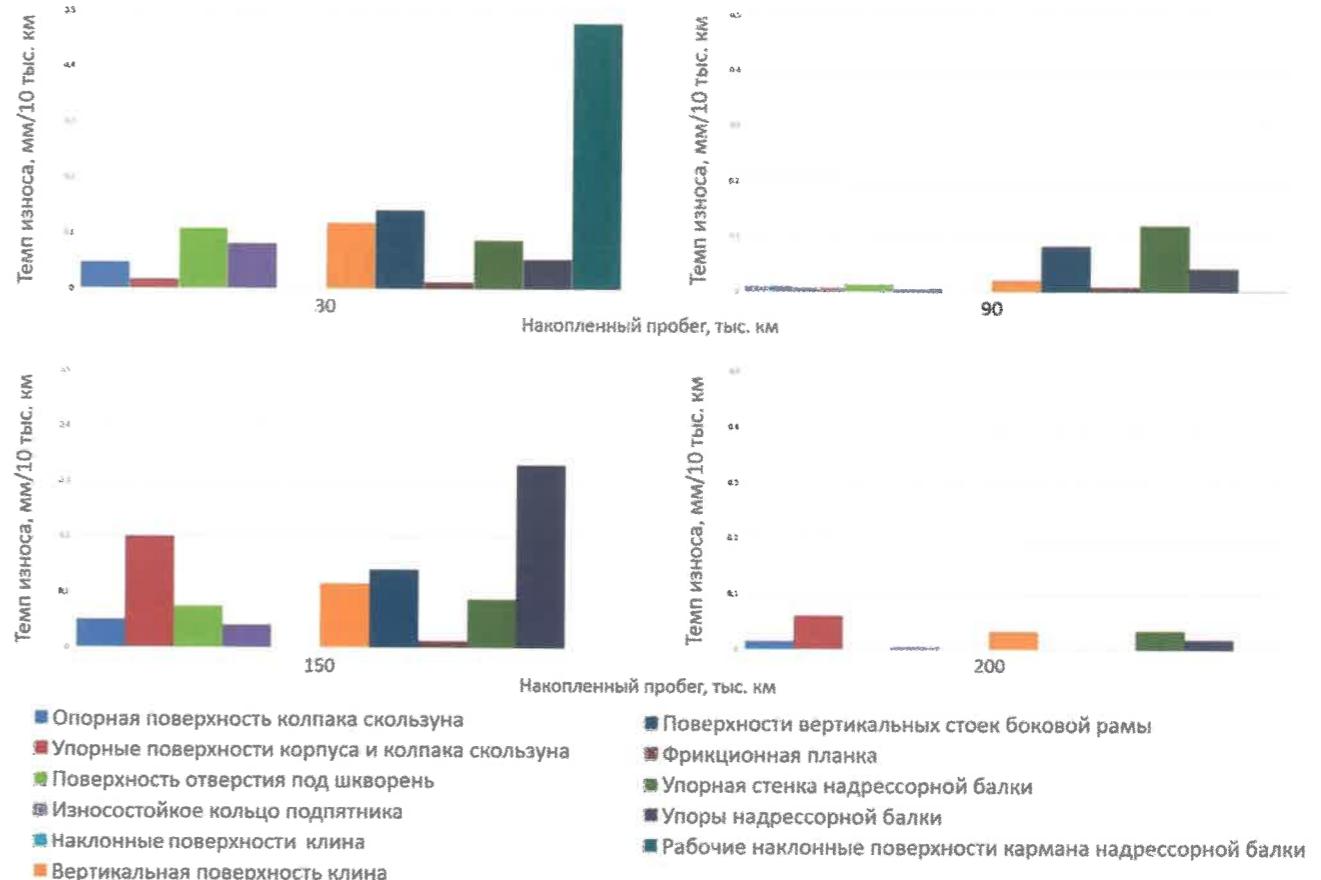
Рис. 6. Запас ресурса деталей и поверхностей тележки модели 18-9836 при пробеге 200 тыс. км

К настоящему моменту проведено пять комиссионных осмотров: перед началом подконтрольной эксплуатации (пробег 0 км) и после пробега 30 тыс., 90 тыс., 150 тыс. и 200 тыс. км. По результатам последнего осмотра все детали и поверхности показали наличие запаса на износ (рис. 6). Полученное распределение дает возможность наблюдать за изменением характера износа деталей в период приработки (рис. 7). Опыт подконтрольной эксплуатации позволяет предположить, что в ближайшее время этап приработки узлов и деталей завершится и начнется этап установившегося износа. Зафиксировав момент этого перехода, можно будет с высокой долей до-
